ТЕХНИЧЕСКИЙ ОТЧЕТ

«Обследование технического состояния конструкций кровли»

Государственное бюджетное учреждение здравоохранения города Москвы ГБУЗ
«Консультативно-диагностический центр № 2 Департамента здравоохранения го-
рода Москвы», расположенный по адресу:
107564 г. Москва, Миллионная ул., д. 6.

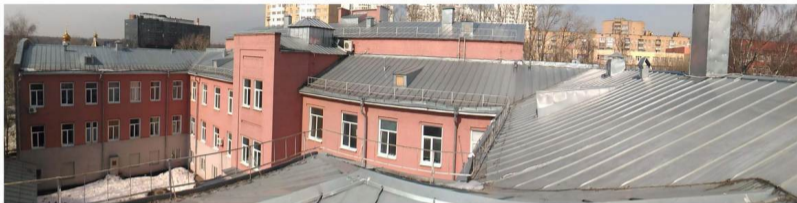
Рисунок 2 – Общий вид обследуемой территории.

В настоящее время учреждение активно используется для приема и оказания медицинских услуг. В 2006 году был выполнен ремонт кровли здания. Общая площадь кровли составляет 2838 м². Общий вид кровли см. на Рисунке 2-4.
